مشروع الحرس الوطني بالاحساء / 1220 p
الرقم: SBG-SANG-BHK-P-1220-ATC-000952

الموضوع : متابعة تنفيذ الاعمال بموقع الأحساء

KINGDOM OF SAUDI ARABIA NATIONAL GUARD TECHNICAL AFFAIRS GENERAL DIRECTORATE FOR PROJECTS		المملكة العربية السعودية الحرس الوطني وكالة الشؤون الفنية الإدارة العامة للمشروعات SAUDI BINLADIN GROUP ARCHITECTURE & BUILDING CONSTRUCTION	
SITE REPORT FOR MECHANICAL WORK					
PROJECT	SAUDI NATIONAL GUARD HOUSING PROJECT		R. NO	1	
LOCATION	AL HASA		DATE	21.01.2015	
ITEM	DESCRIPTION		DISCIPLINE	MECHANICAL WORK	
			COMMENTS

المشروع : إسكان الحرس الوطني بالإحساء

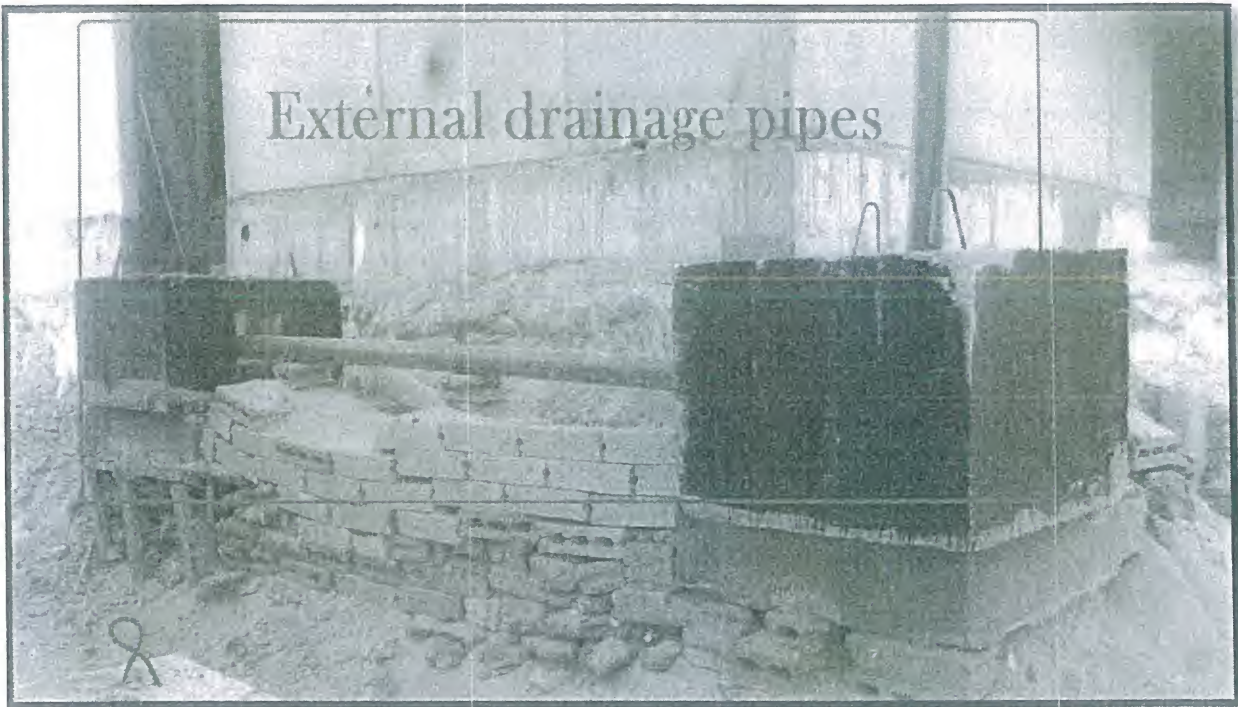
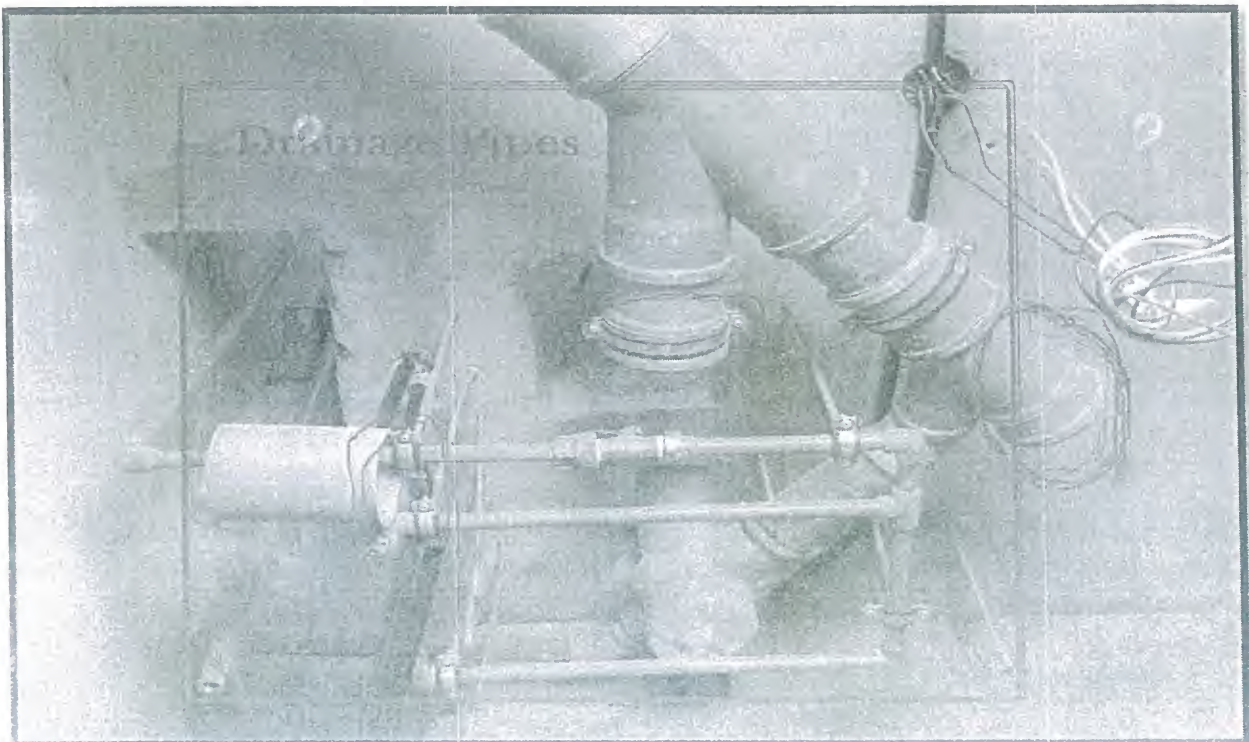
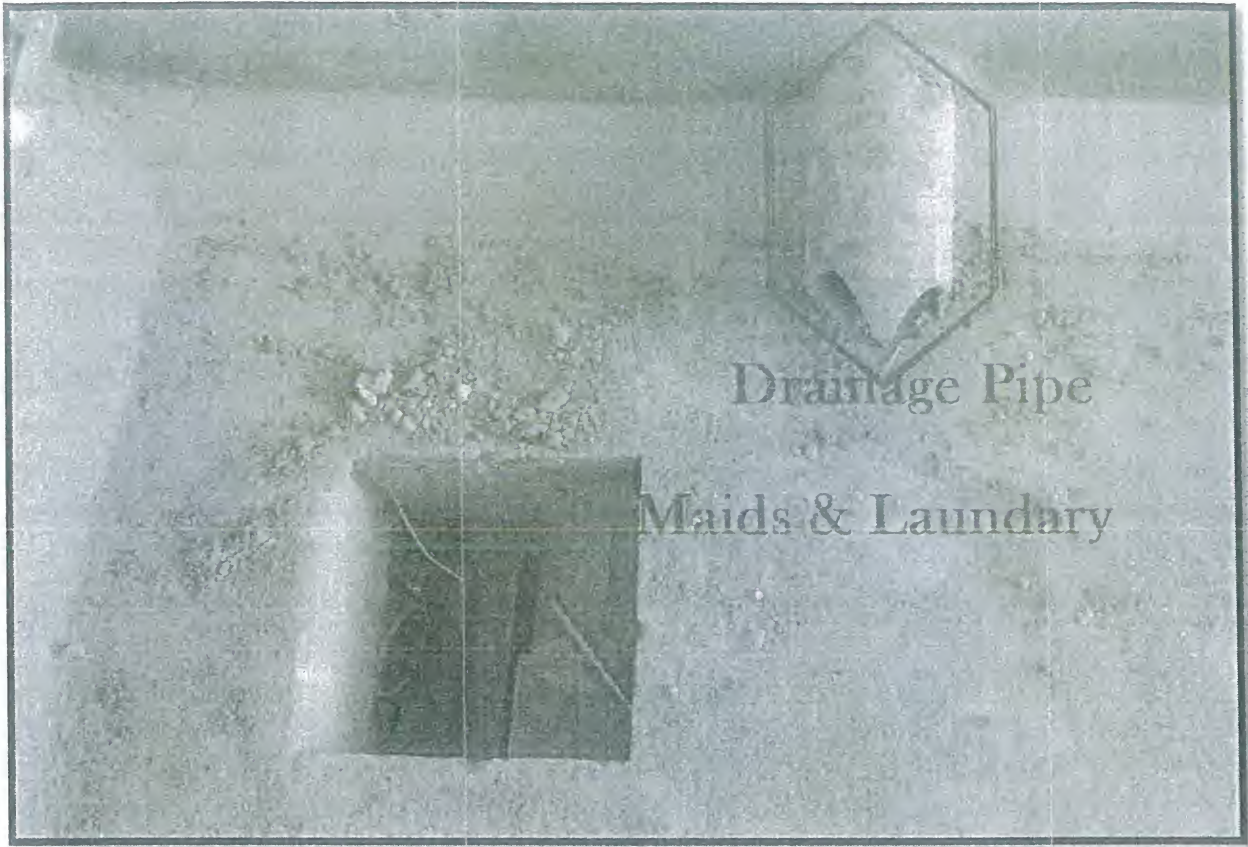
Installation & Protection of pipe not done as per specification.

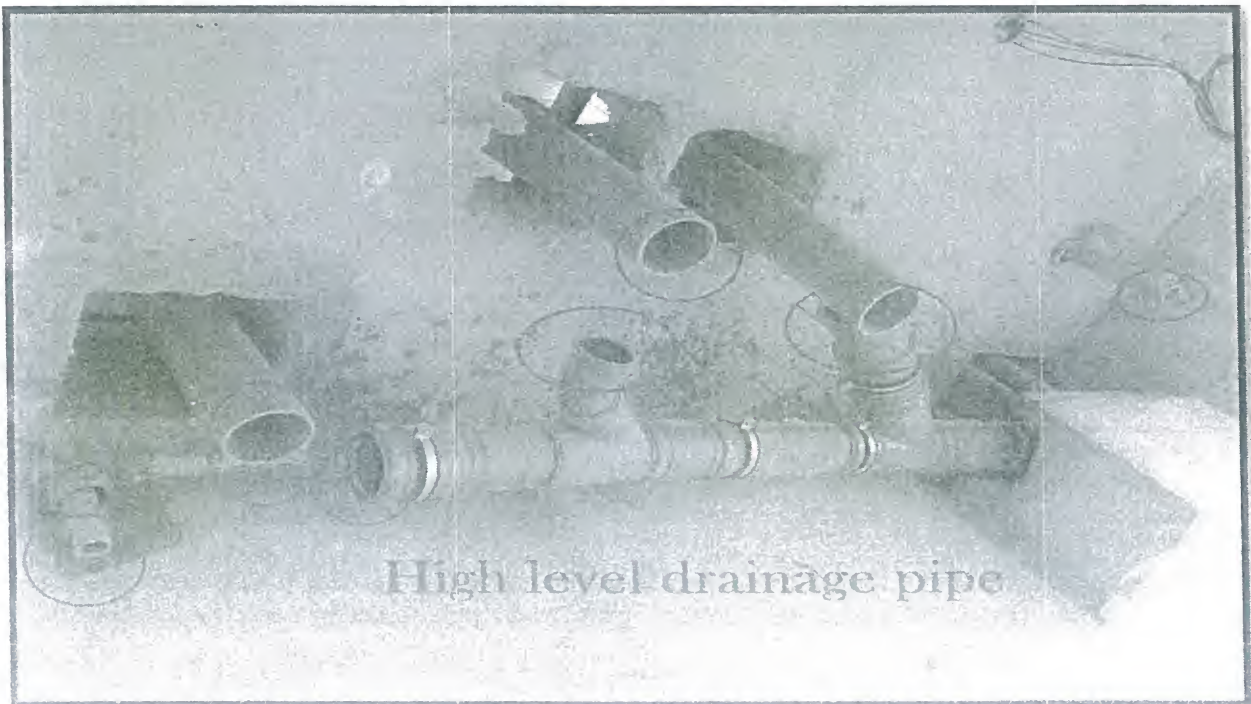
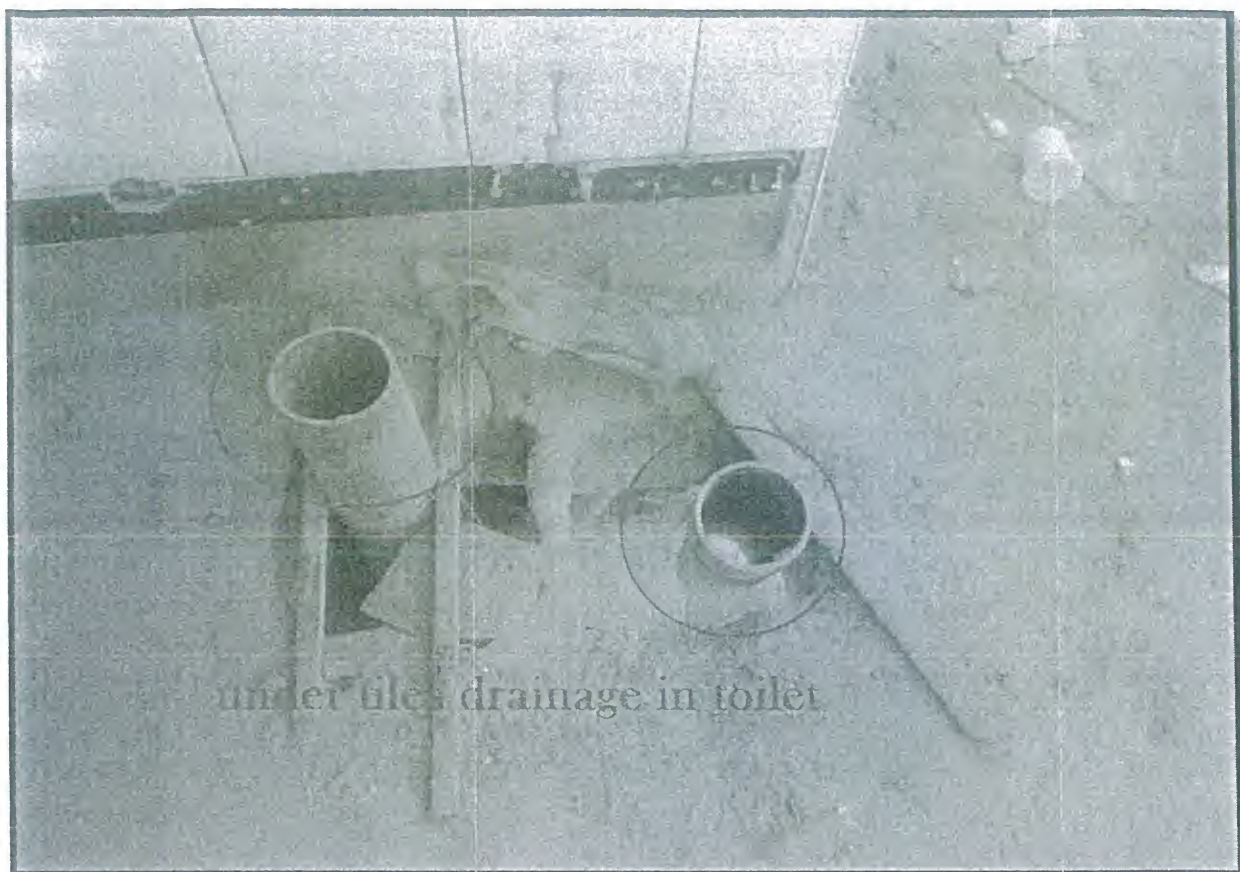
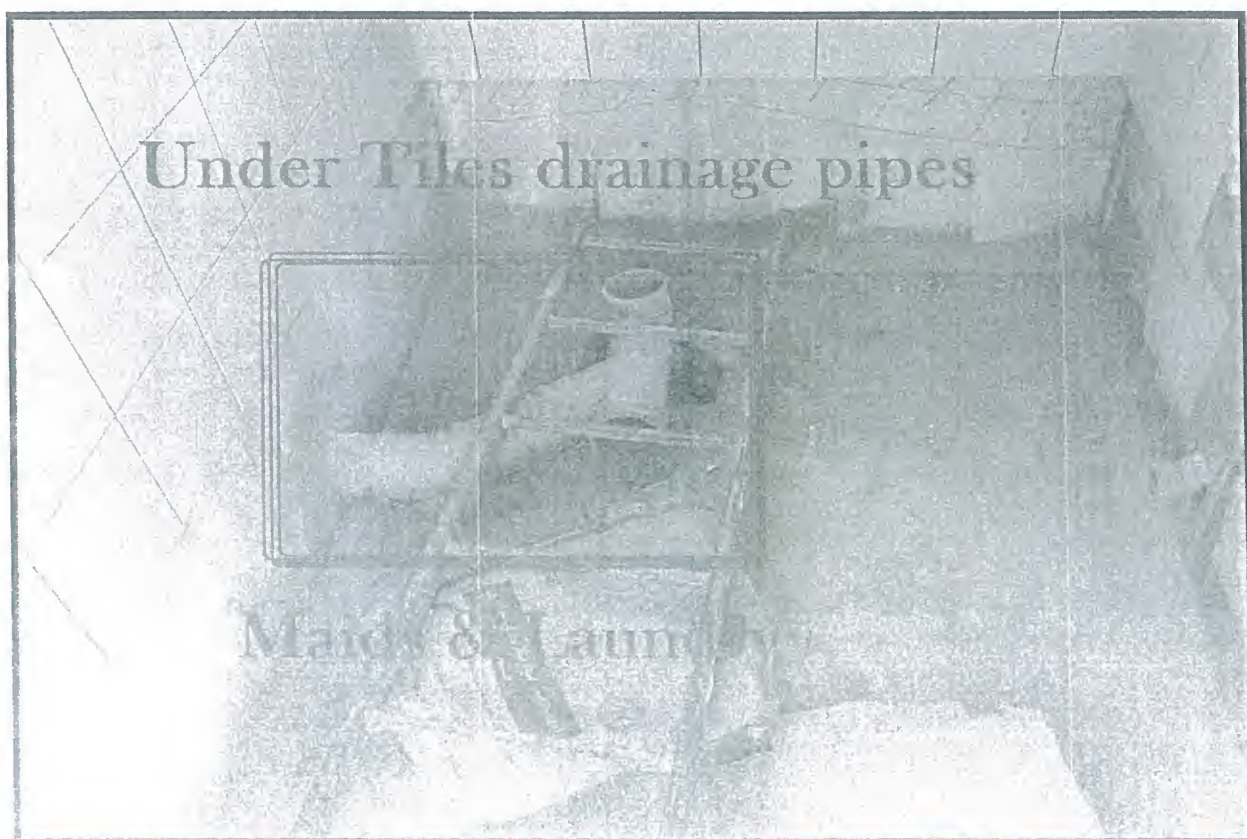
End of the pipes to be cover by plug or cap for protection.

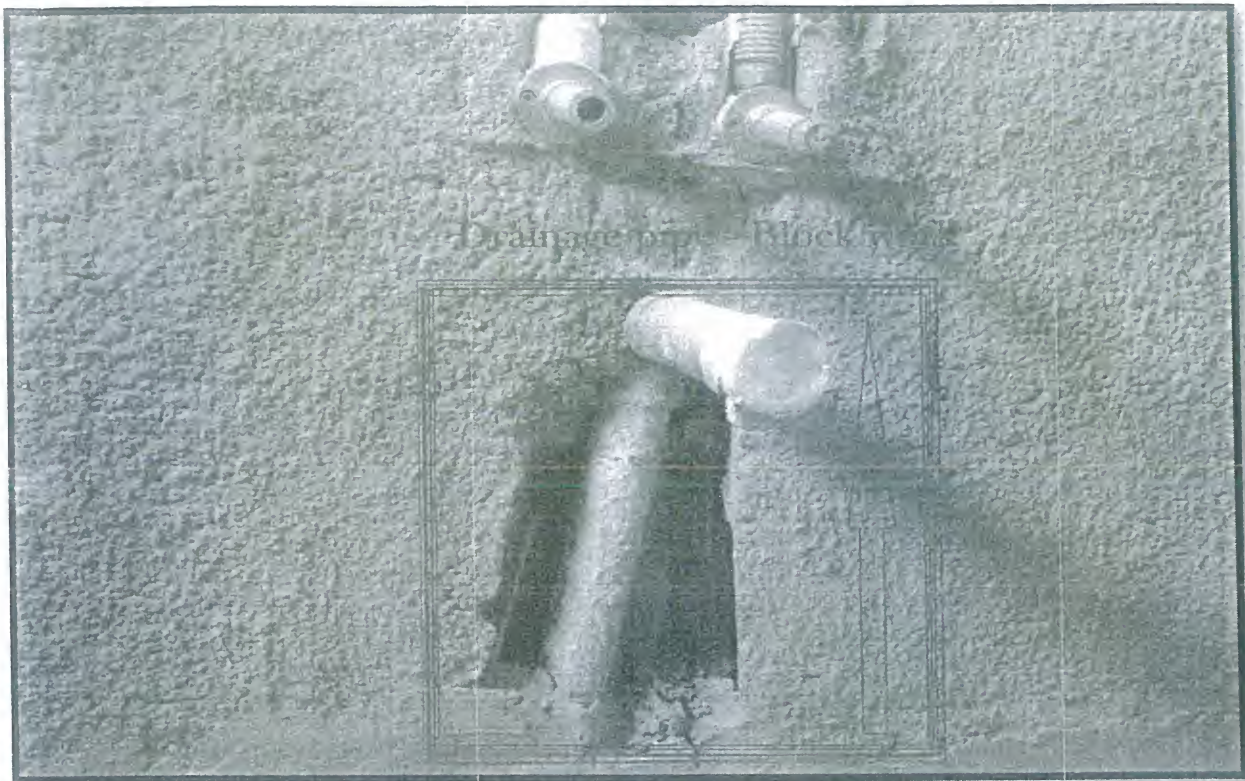
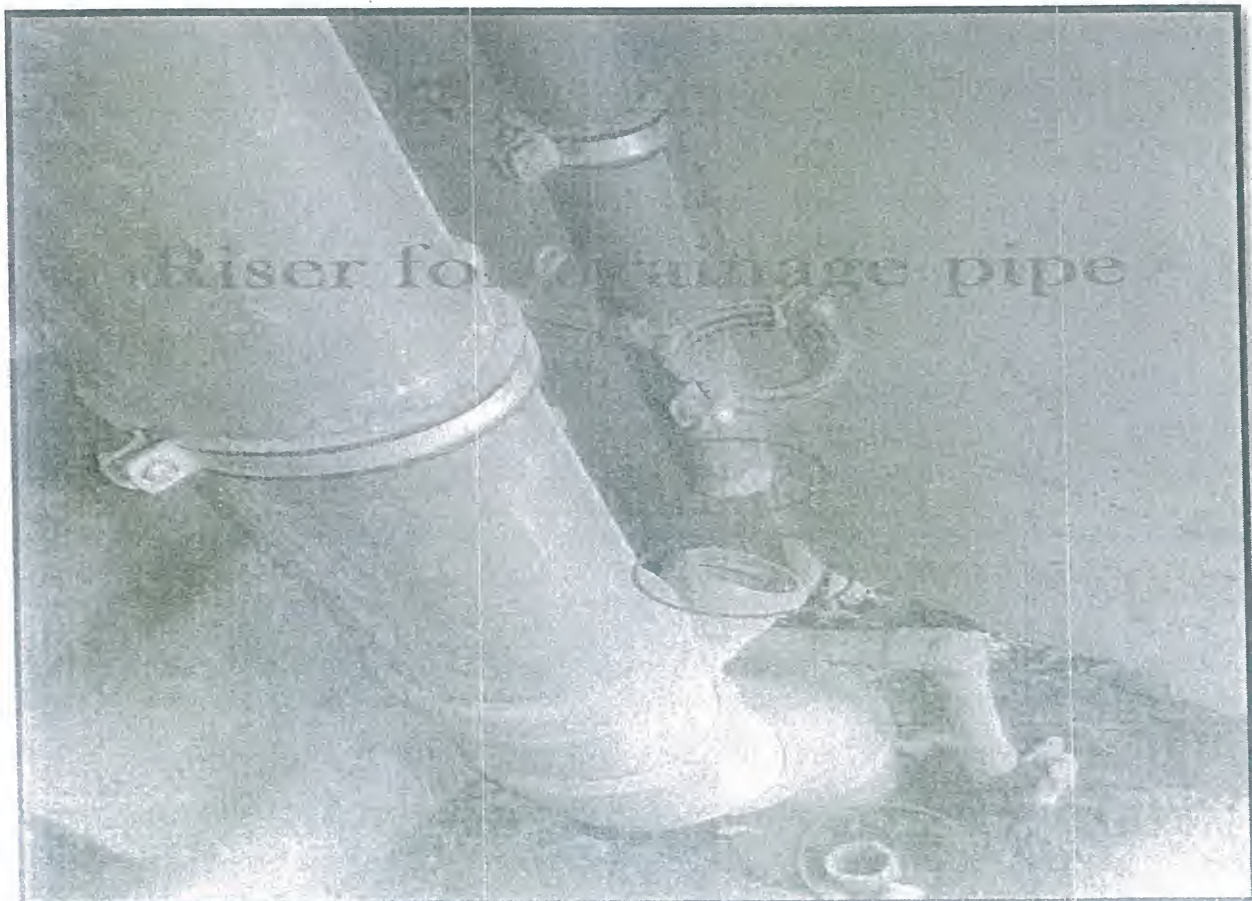
#straightness of pipes not doe as per specification.

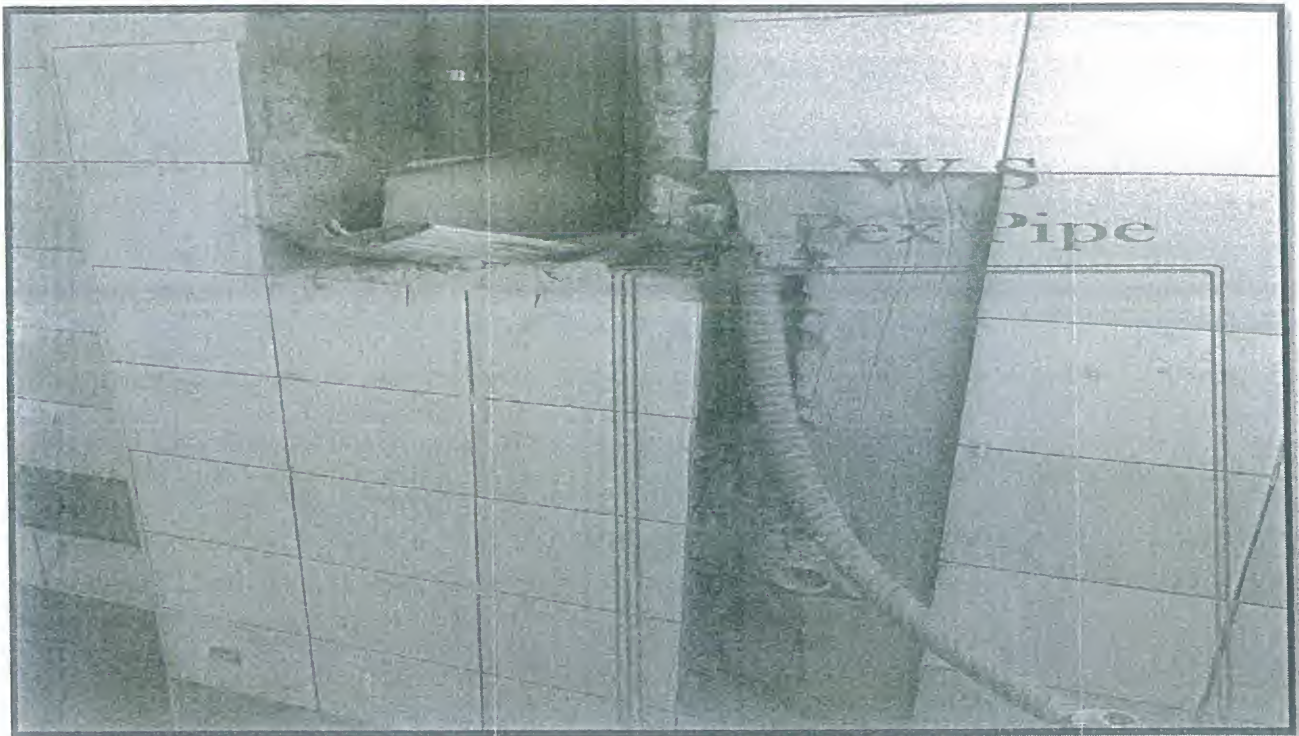
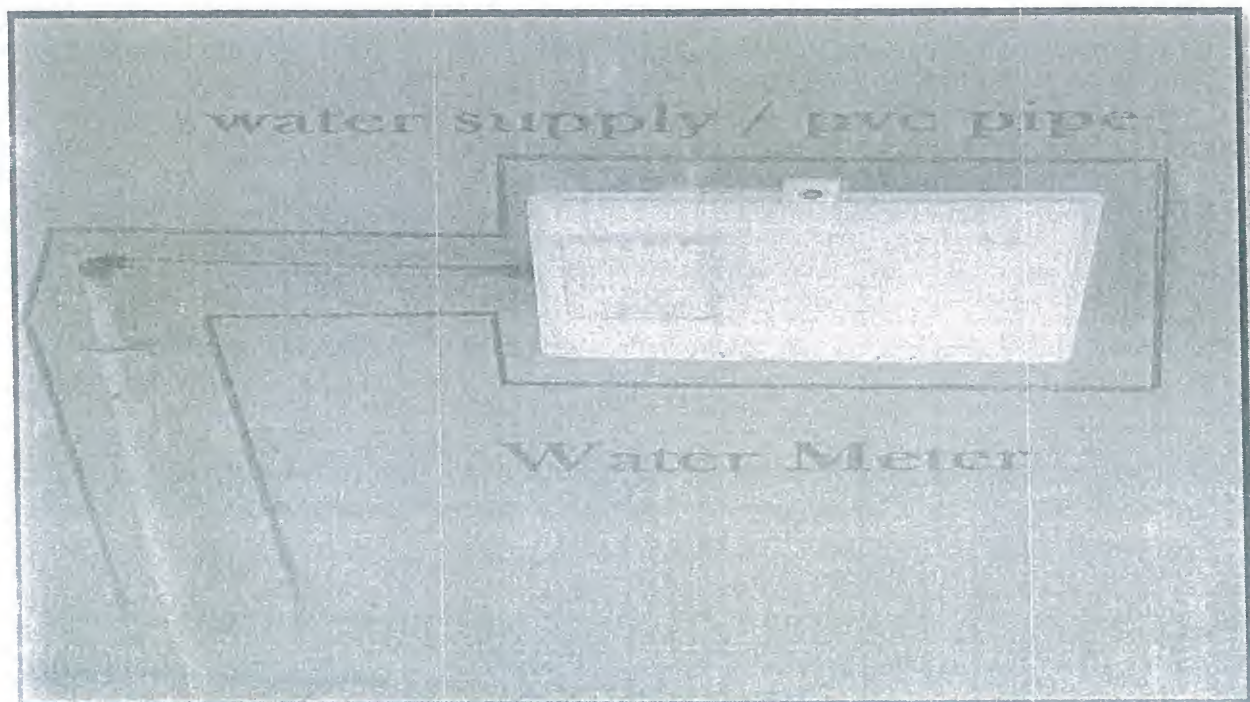
Installation & Protection of pipes not done as per specification.

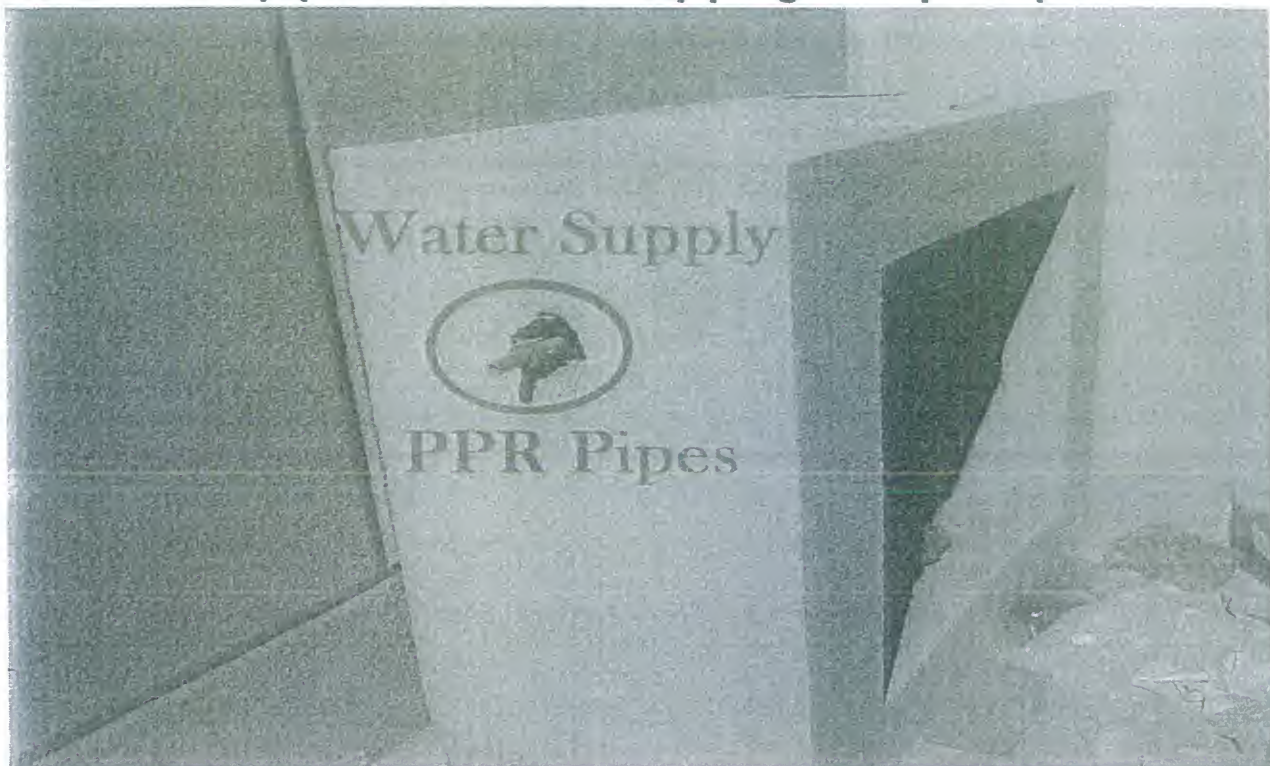
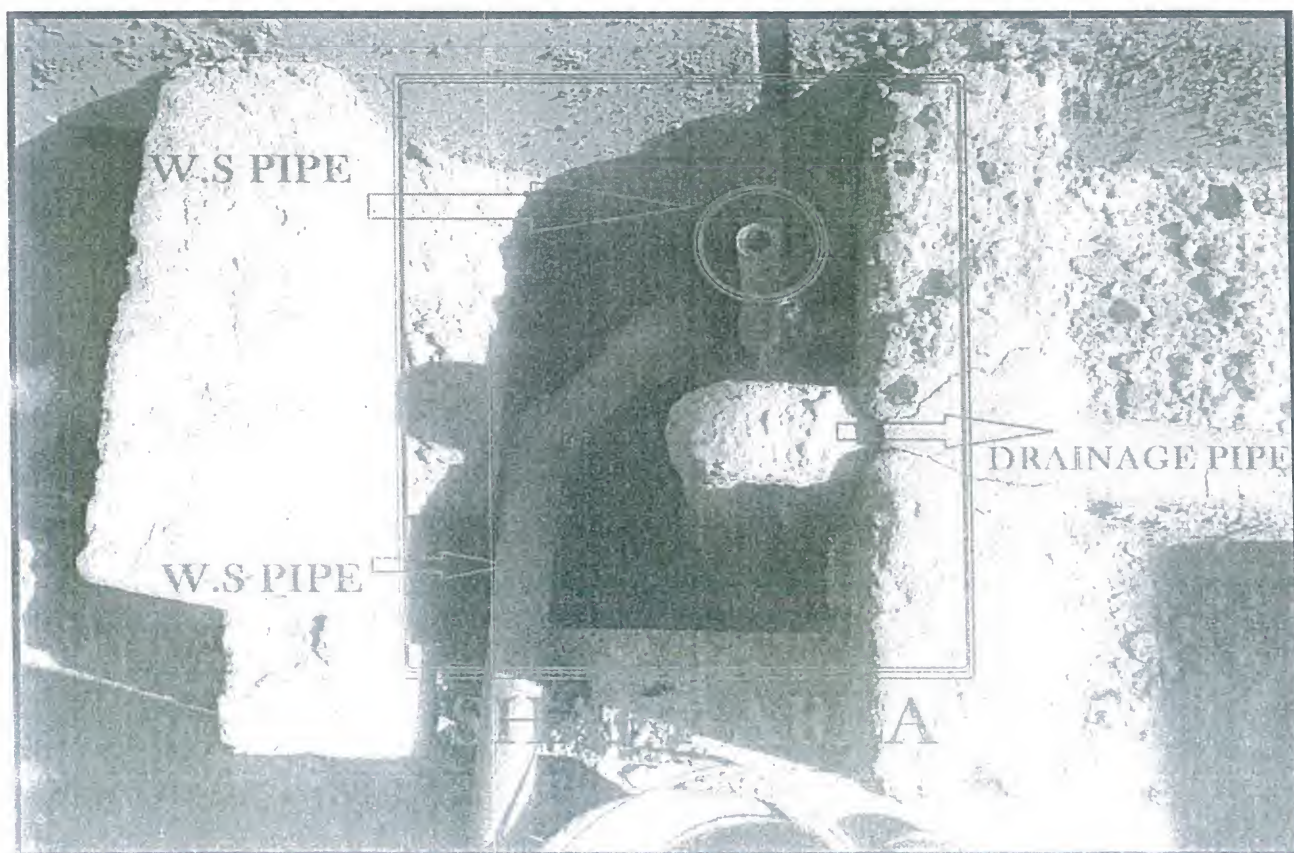
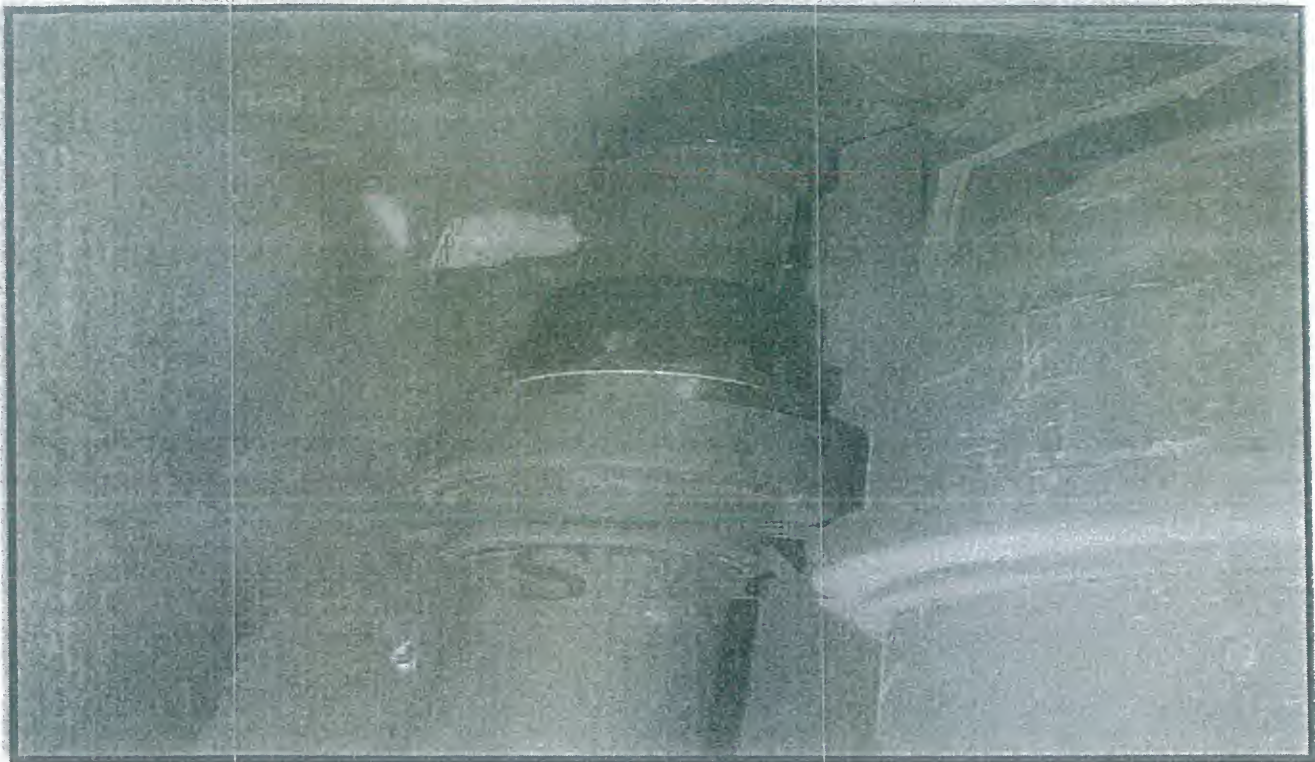
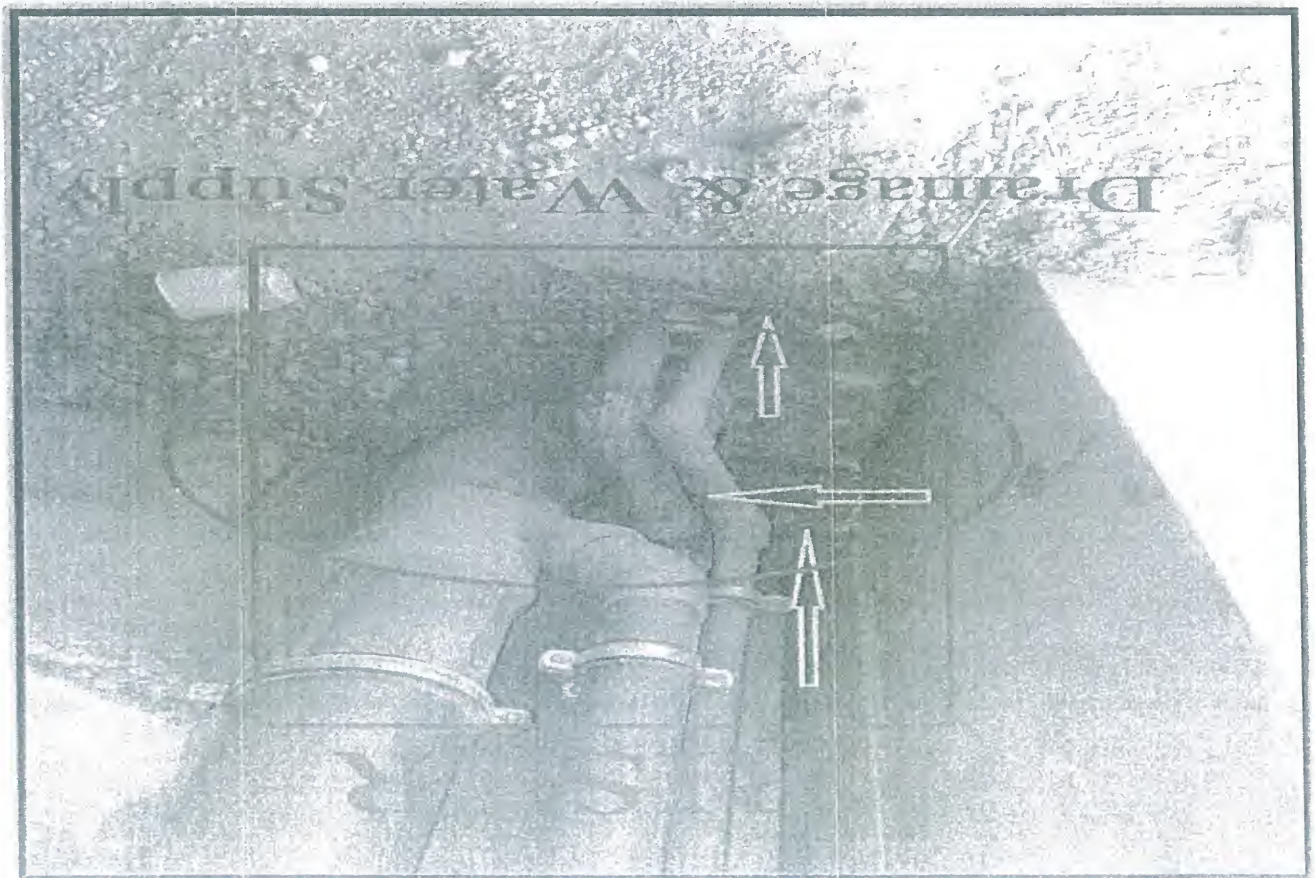
End of the pipes to be cover by plug or cap for protection.

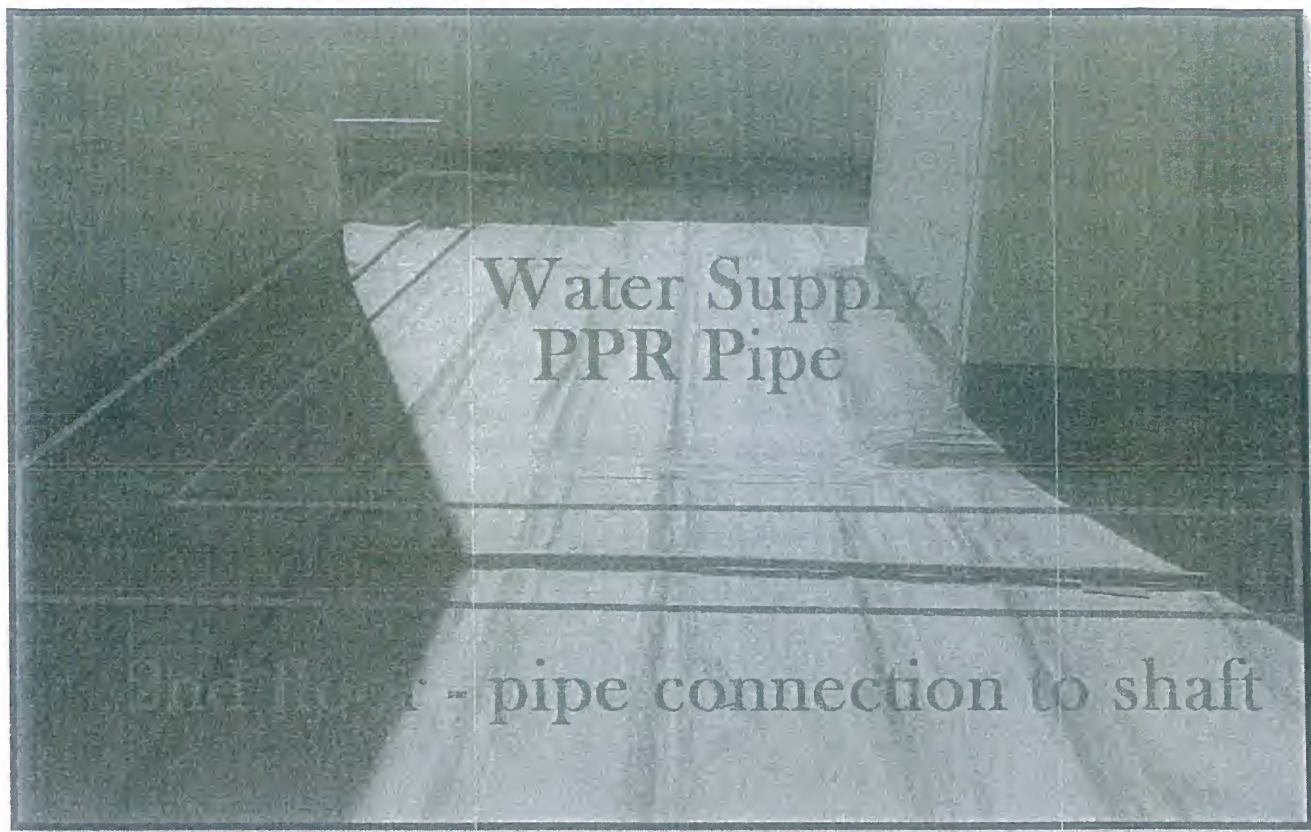
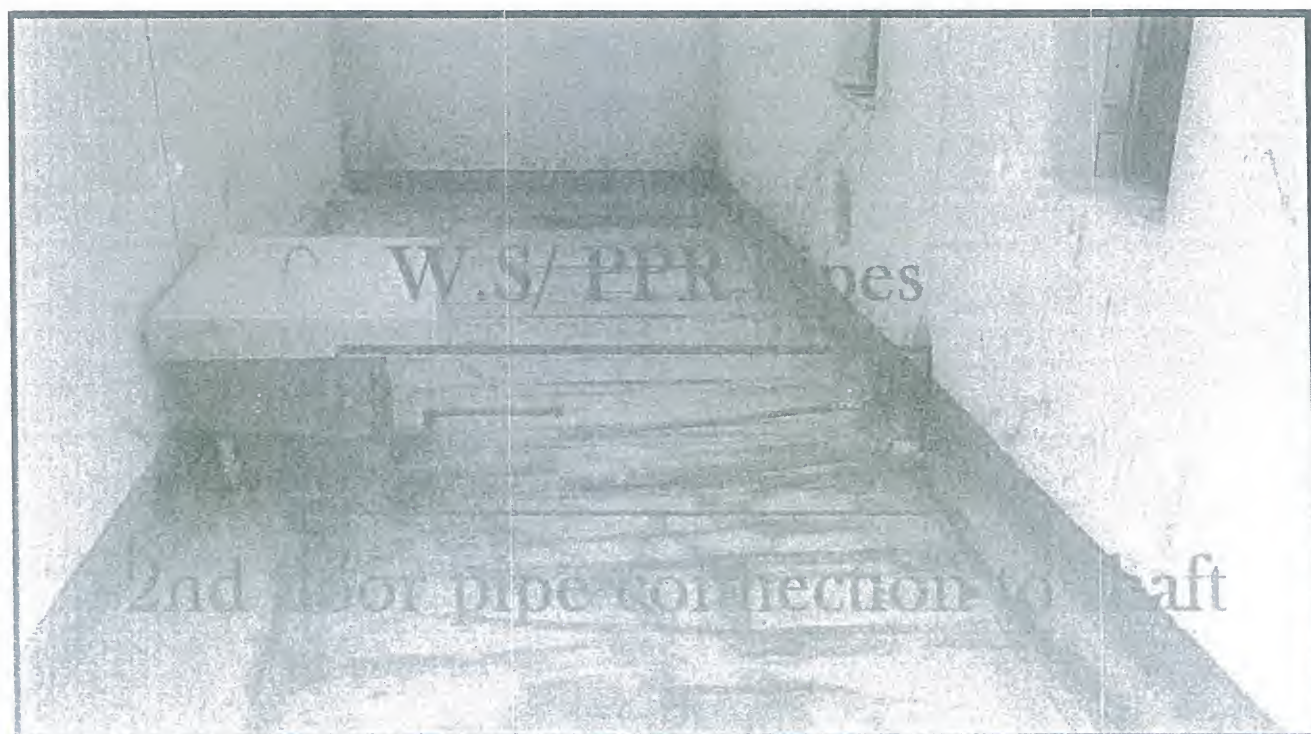
#straightness of pipes not doe as per specification.

The exposed pipes should be covered from the sun.

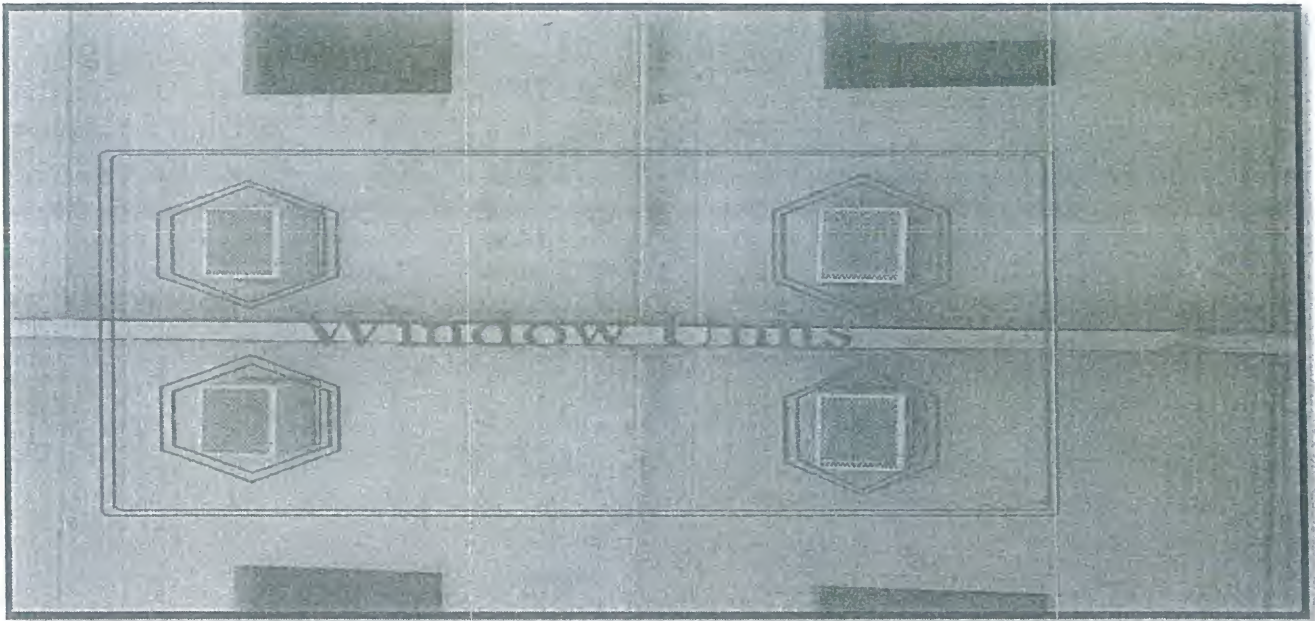
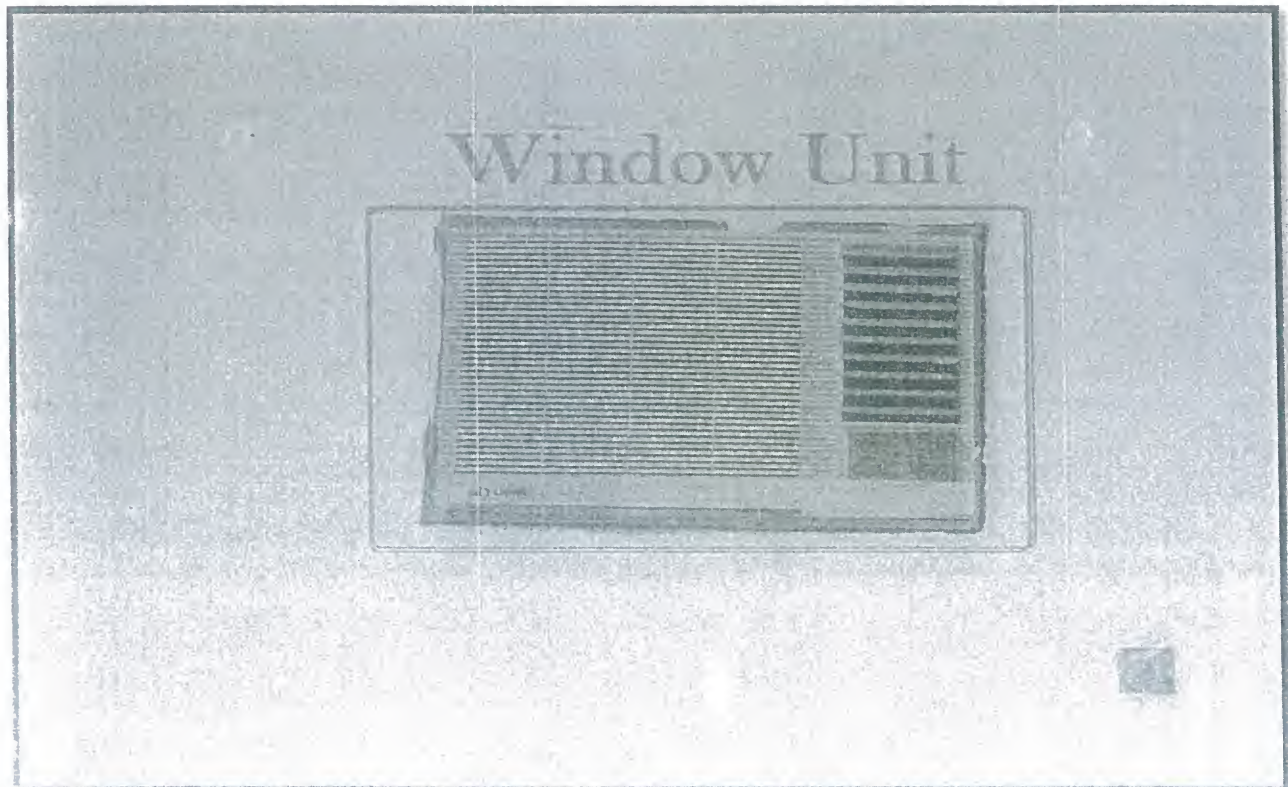
Window units & split units outdoor should be covered to protect from sand & dust.

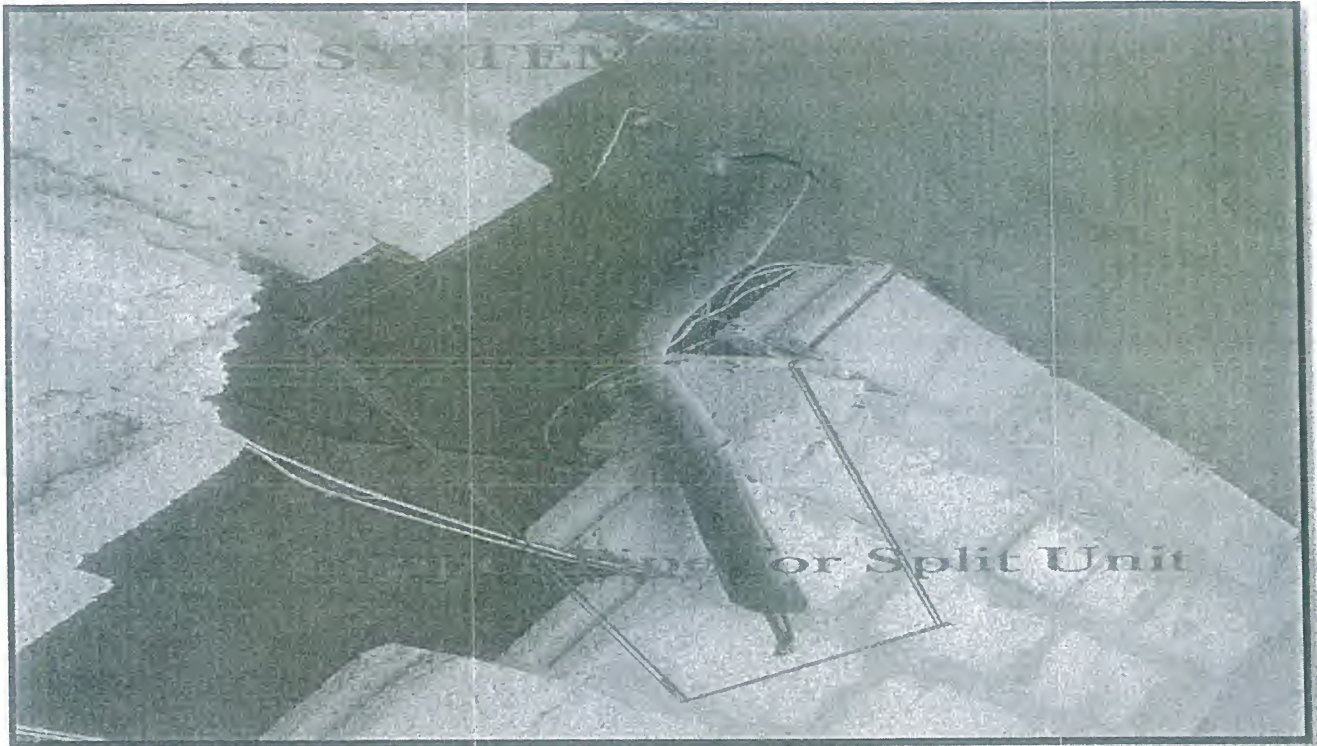
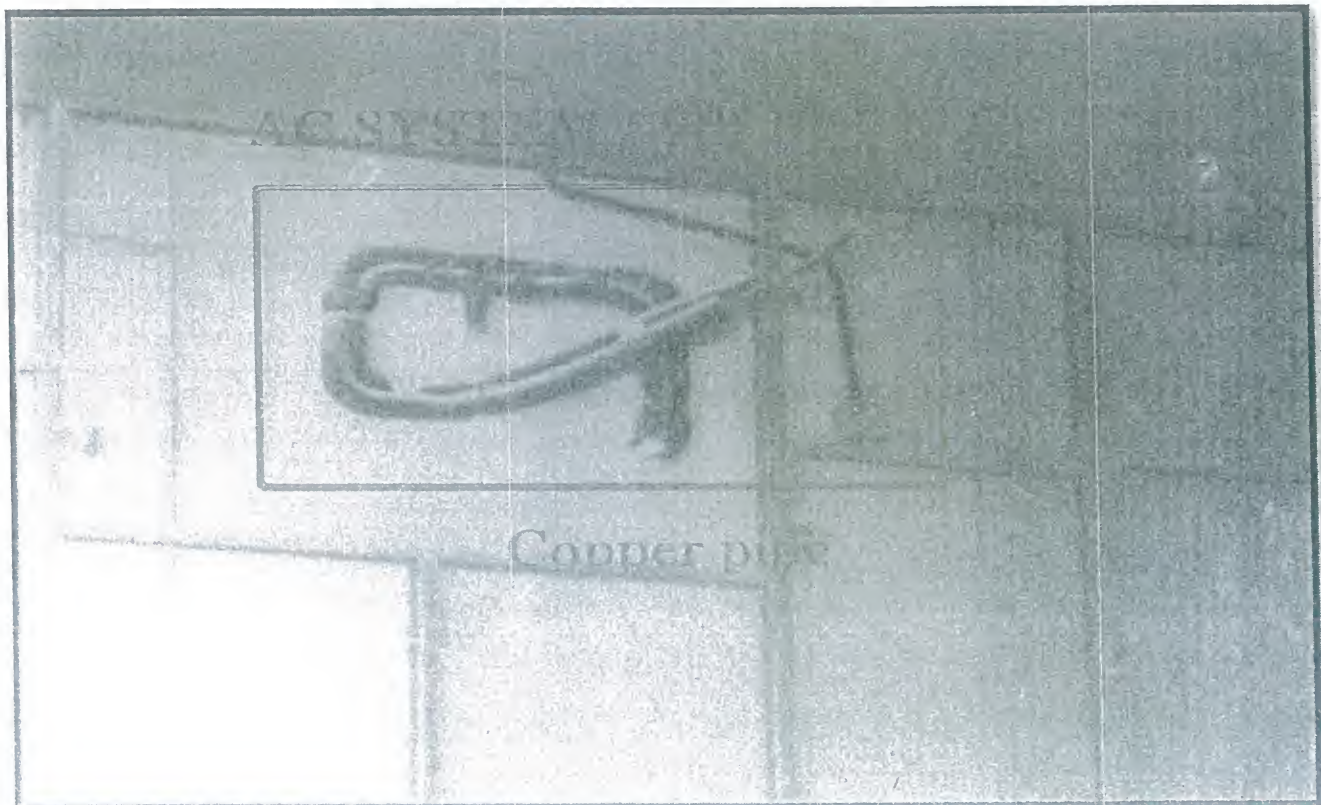
Protection of pipe installation should be done as per specification for split units.

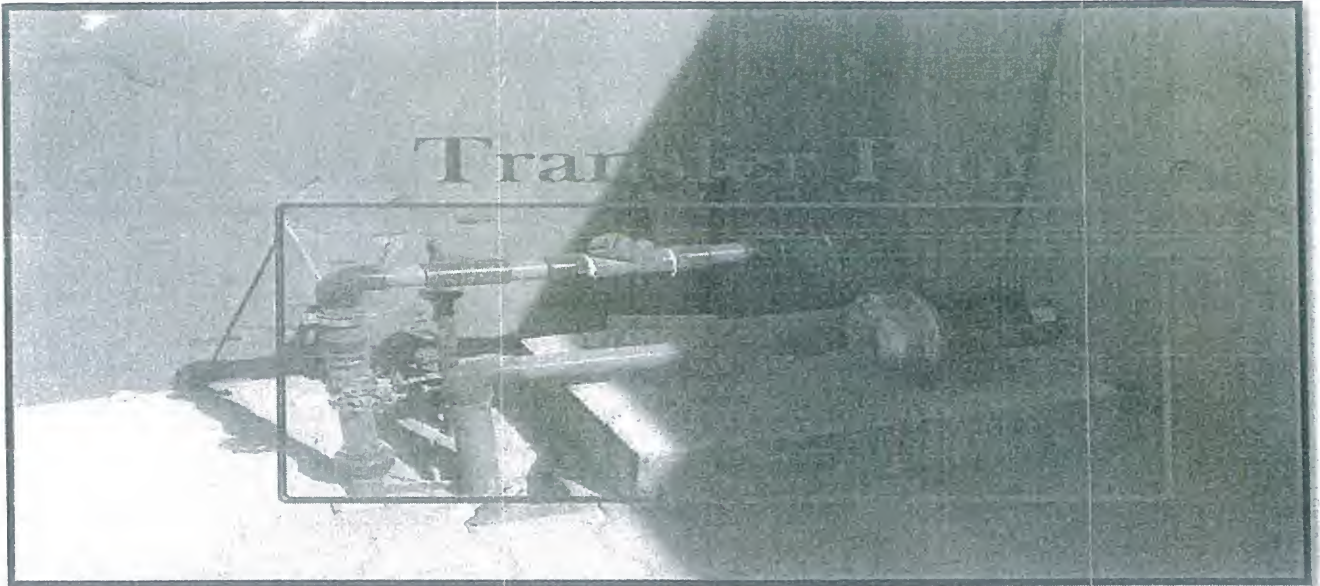
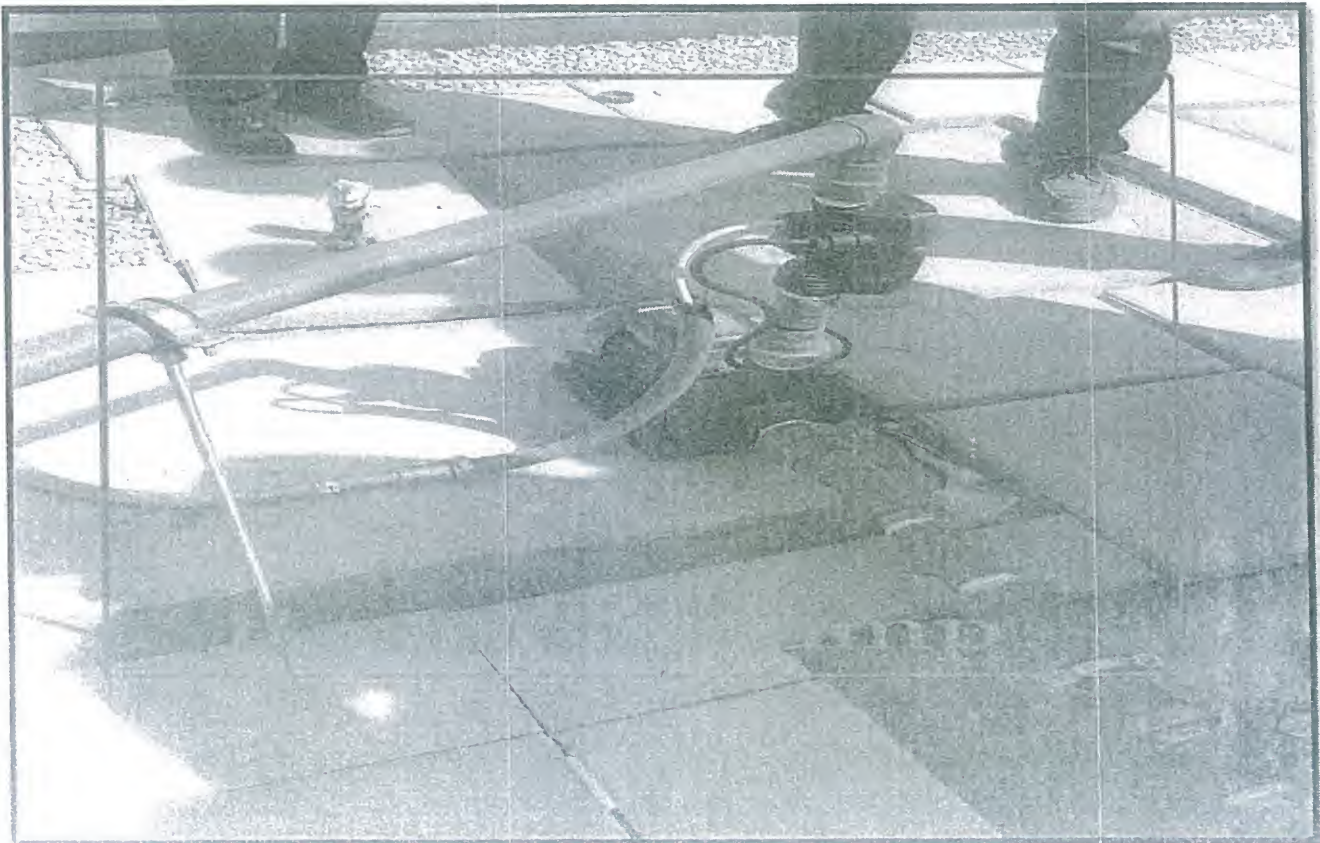
The pipes should be insulated & covered by aluminum cladding.
